# 工事概要

施工場所： 広島県広島市

施工内容： 伏せび改良

φ450陶管（一部ヒューム管）→φ450ヒューム管に改築、更新

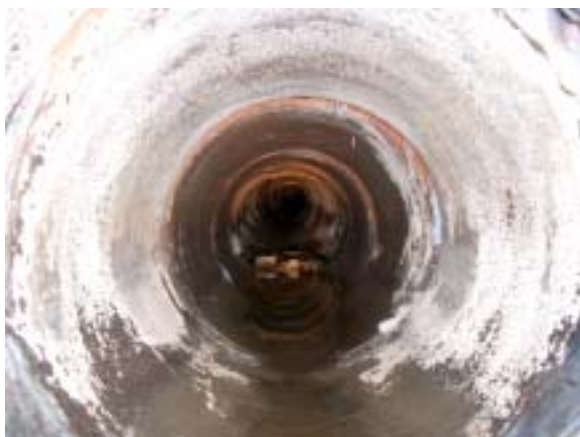
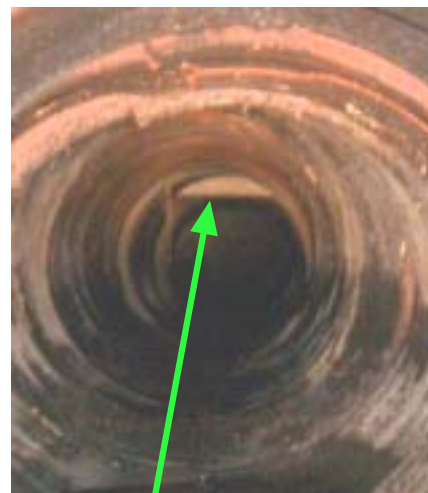
No. 2 ~ No. 1 の管内を見た様子

下→左→右と蛇行しているのが確認出来る  
10mくらい先の上側に障害物らしい物が見える  
また、No. 1 の管口は確認出来ない。

障害物、陶管の上部が破損していることが予想出来る

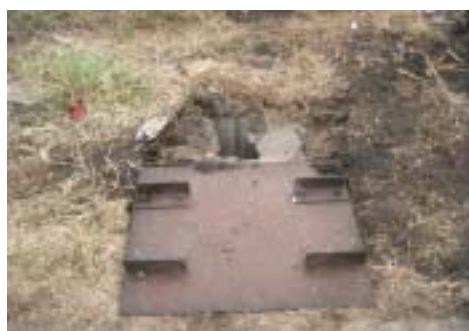
障害物の見える所の真上くらいにこの柵があった。(現在は使用されていない) 深さも、管上程度であることから障害物は柵のコンクリートと判明した。

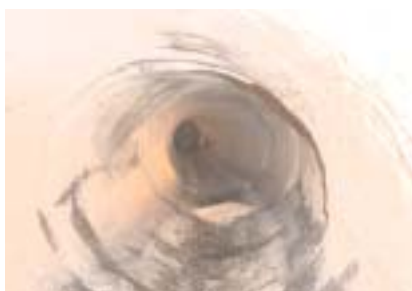
No. 1 ~ No. 2 の管内を見た様子

蛇行というより、”折れ”で目地が開いていることが確認出来る  
No. 2 の管口が見えないことから極端な折れが予想できる。

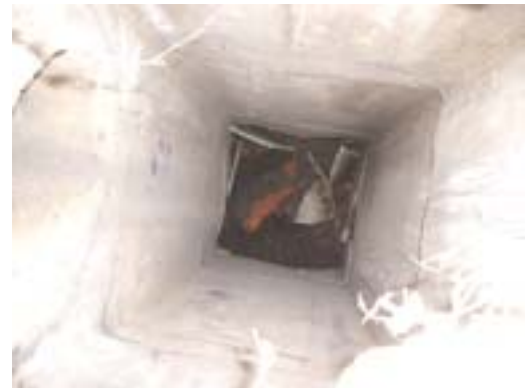
柵の障害を通過したクラッキングヘッド  
陶管と柵のコンクリートを破砕しているのが確認出来る

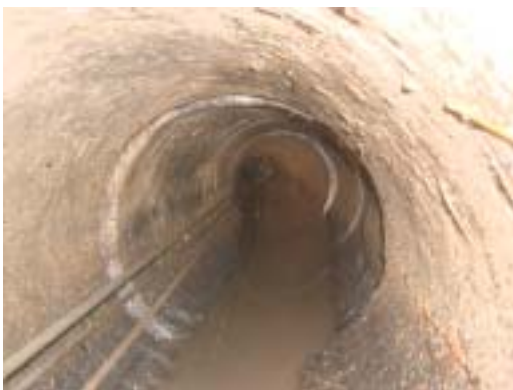
クラッキングヘッドを引っばっている様子  
旧管が曲がっているため、ワイヤーが真っ直ぐ  
引けず左側によっている

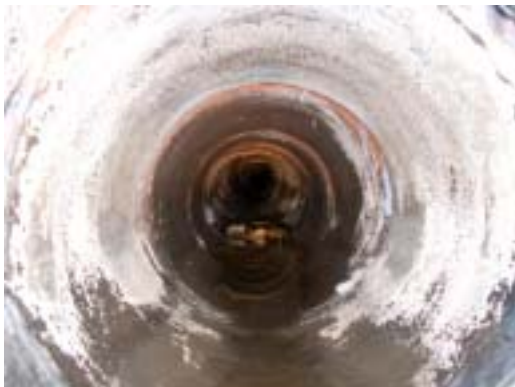
1 m ~ 3 m 先まで水が溜まって逆勾配になっている

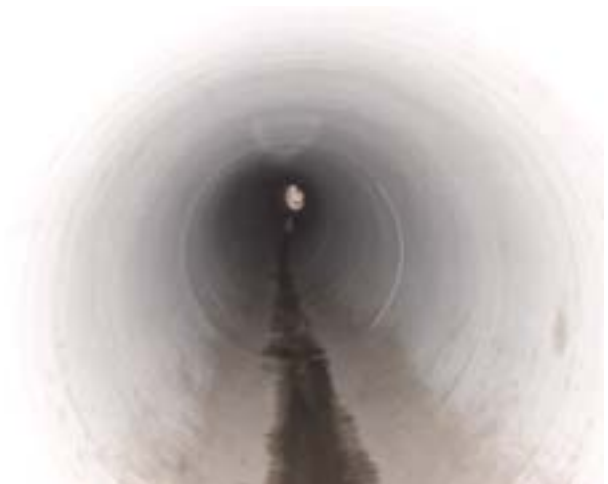
勾配が一定になっているのが確認出来る

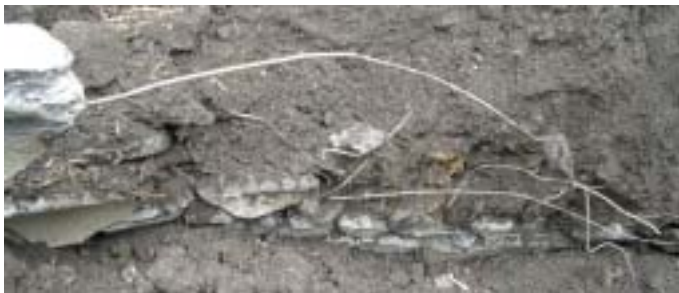
クラッキングヘッドがヒューム管を破碎した状況
